RILEVAMENTO

Numero scheda: **93**

Genere e Specie: *Celtis australis*

Località: **Parco Bertone**

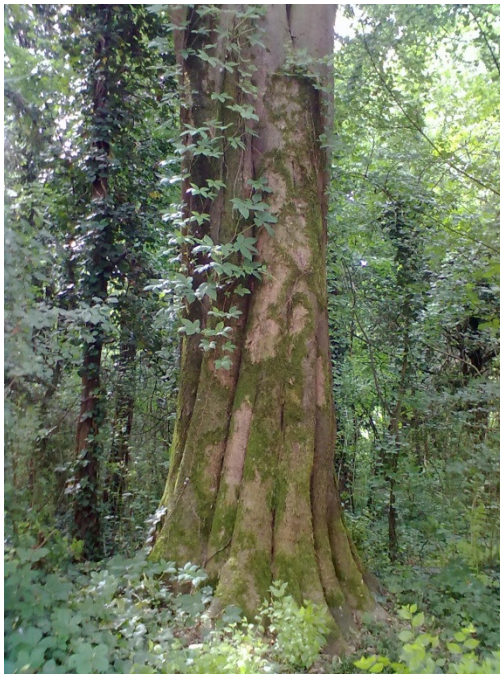
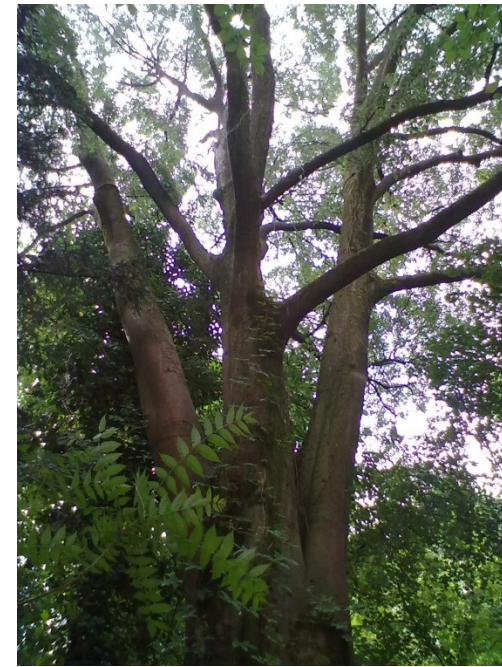
Note: Presenza di ferite sulle branche
